INFORME FINAL
INVESTIGACION DE ACCIDENTES
DE AVIACIÓN

ID PREVAC.COM	19990831		
FUENTE	JIAAC	ID. ORIG.	Disposición Nº 25/2000
FECHA Y HORA	31 de agosto de 1999 – 20:54 hora local argentina		
LUGAR	Aeroparque Jorge Newbery (SABE) Buenos Aires		
AERONAVE	Boeing 737 204C – MSN: 20389 – s/n: 251		
MATRICULA	LV-WRZ	DESIG. Nº VUELO	MJ3142
PROPIETARIO	Lineas Aéreas Privadas Argentinas S. A.		
TIPO OPERACIÓN	Transporte Aéreo Regular de Pasajeros		
OPERADOR	Líneas Aéreas Privadas Argentinas S. A.

PrevAc.Com.Ar Argentina	INFORME FINAL ACCIDENTE DE AVIACION PRODUCIDO POR LA JIACC (Arg)	ID# 19990831
		Pag2/31

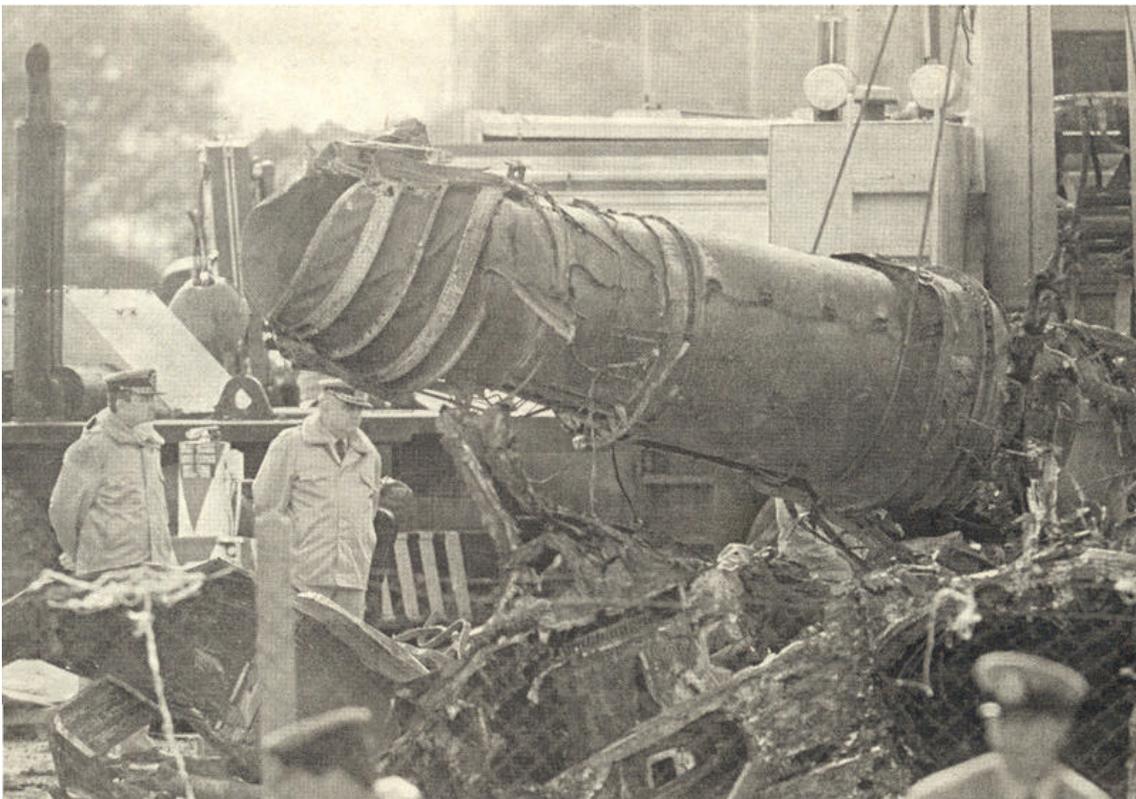
Fig. 4 – Momento en que remueven los restos.

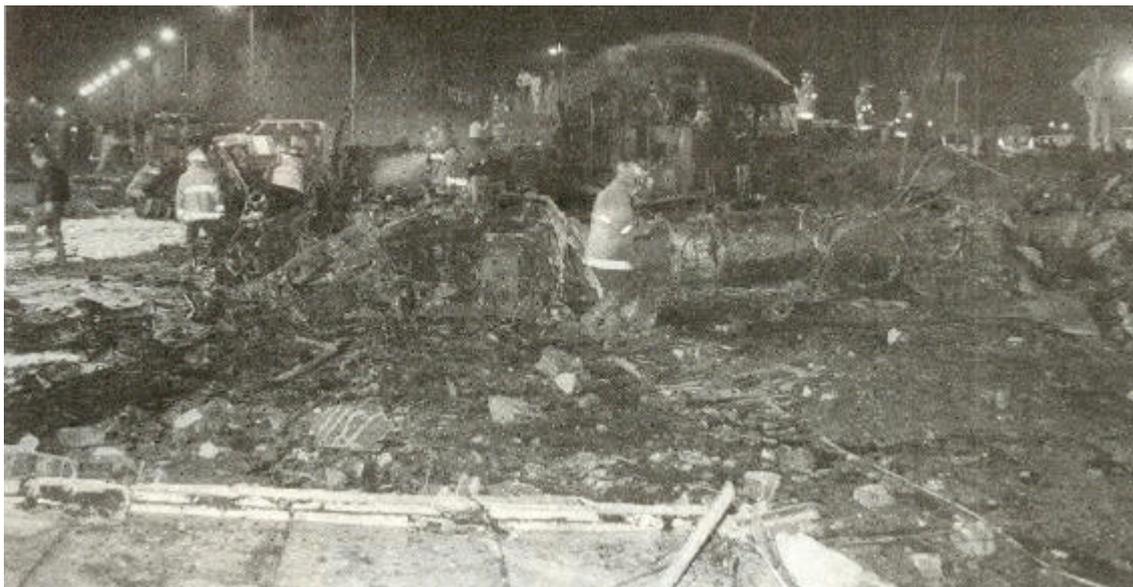
En su carrera final después de haber frustrado el despegue, la aeronave arrolló un automóvil Chrysler Neón, que circulaba por la avenida Rafael Obligado (Costanera Norte) que corta la proyección de la pista 13. El combustible del automóvil en contacto con las chispas originadas por el deslizamiento del fuselaje sobre el pavimento y por el automóvil arrastrado, posiblemente han provocado el inicio del fuego en el costado delantero izquierdo del avión, que se incrementó por la rotura de las alas y el derramamiento del combustible tipo aerokerosene JP-1. Colaboró también el encendido del escape de gas de la planta reguladora que había sido impactada, destruyendo cañerías y válvulas. A partir de ahí el fuego se desplazó hacia atrás abarcándolo todo.

Fig. 5 – Recién extinguidas las llamas, se puede observar la destrucción total de la aeronave por efecto del fuego.
